PIANO DI PROTEZIONE CIVILE COMUNALE

DEL COMUNE DI
CASAMICCIOLA TERME

PARTE PRIMA
-MONOGRAFIE-
Punti Critici

ELA. N. 1	REL 01.01	DATA	15/08/2024
-----------	-----------	------	------------

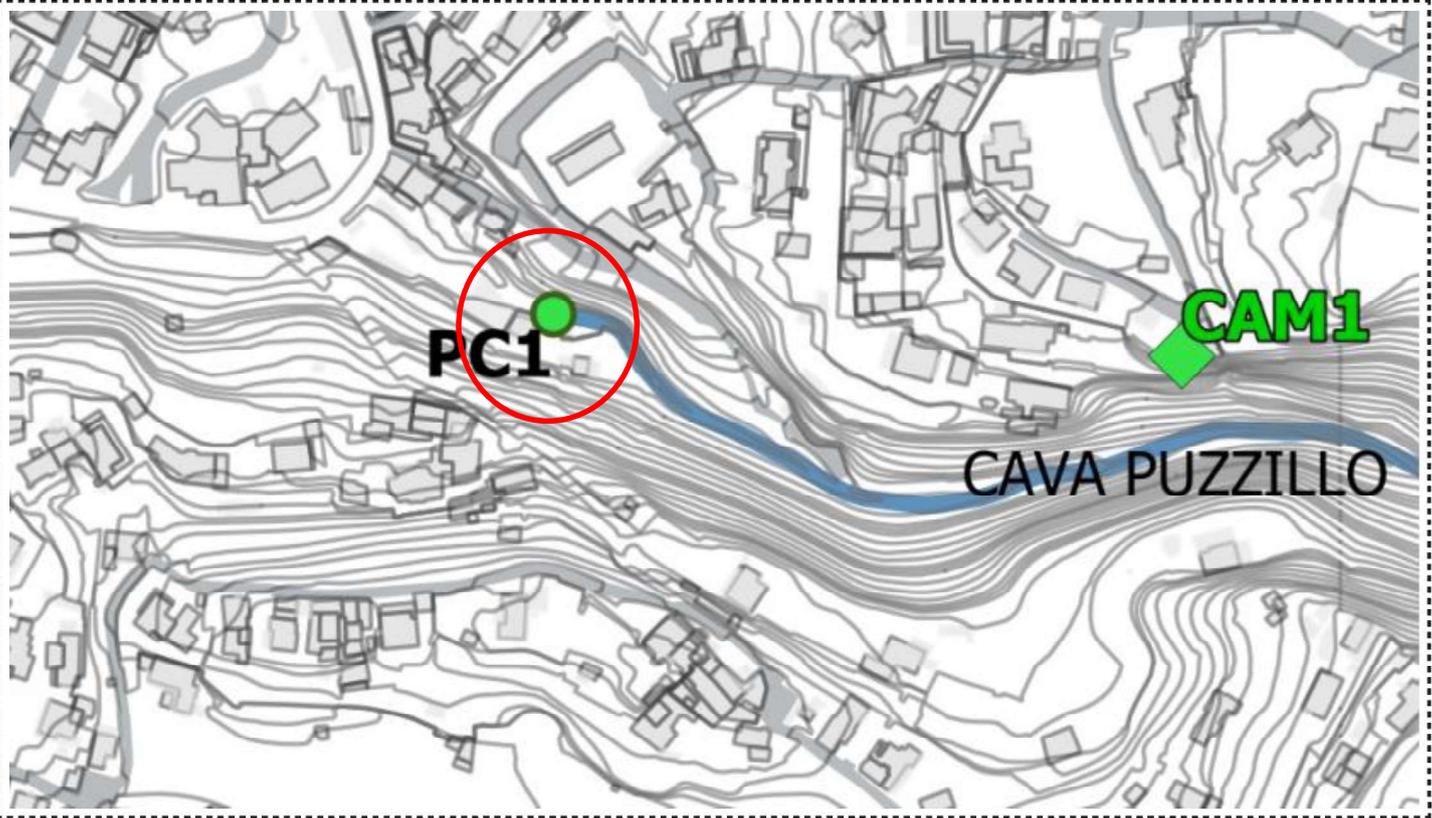
L'alveo in parte è protetto da gabbionate; presenza di vegetazione ad alto fusto in precaria stabilità sul versante, vi sono degli affioramenti tufacei poco stabili.

Il sistema di videosorveglianza installato non inquadra il punto critico ma una parte a monte dell'alveo tombato.

Si consiglia la pulizia sul tratto tombato per la presenza di materiale accumulato.

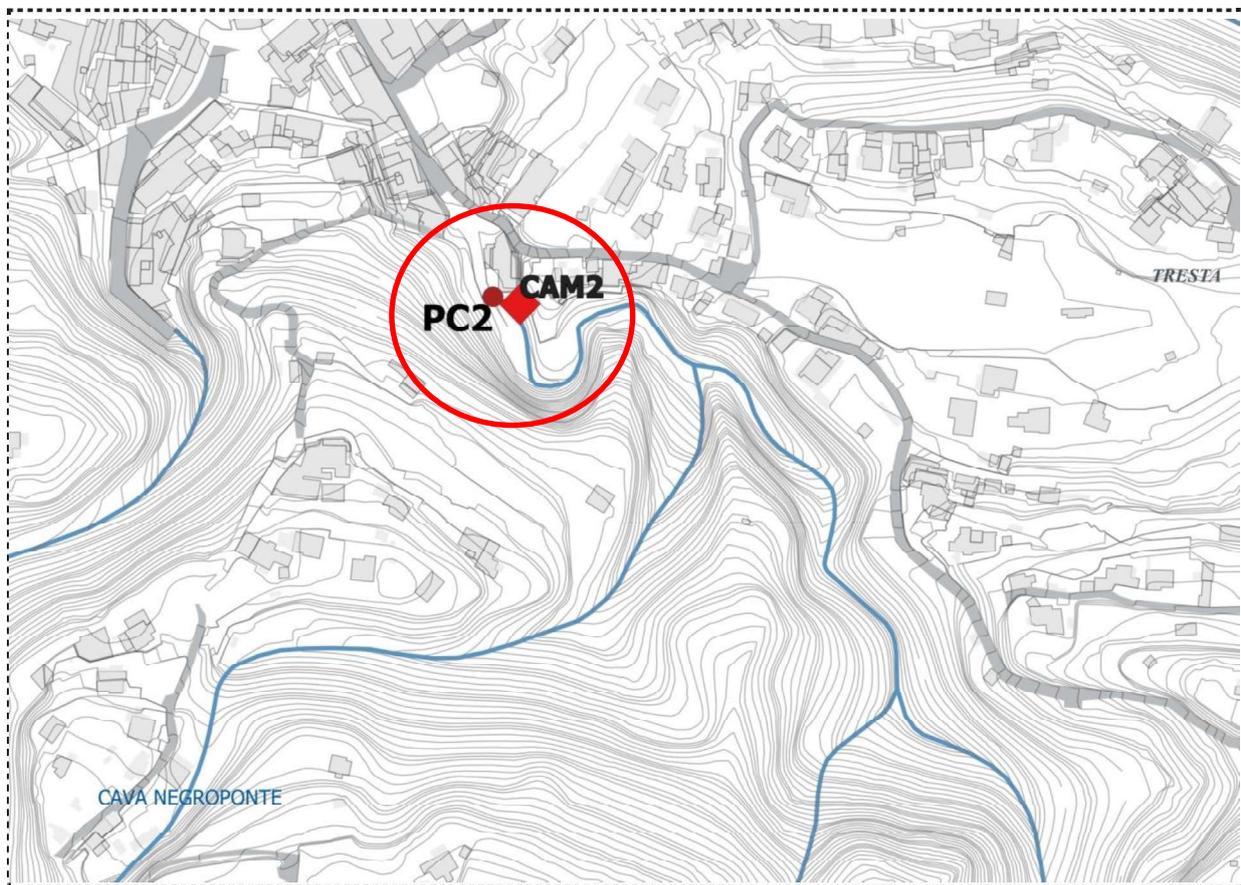
È tuttora in corso la manutenzione dell'alveo.

DANNO POTENZIALE (descrizione): Allagamenti con possibili colate di fango su strada.

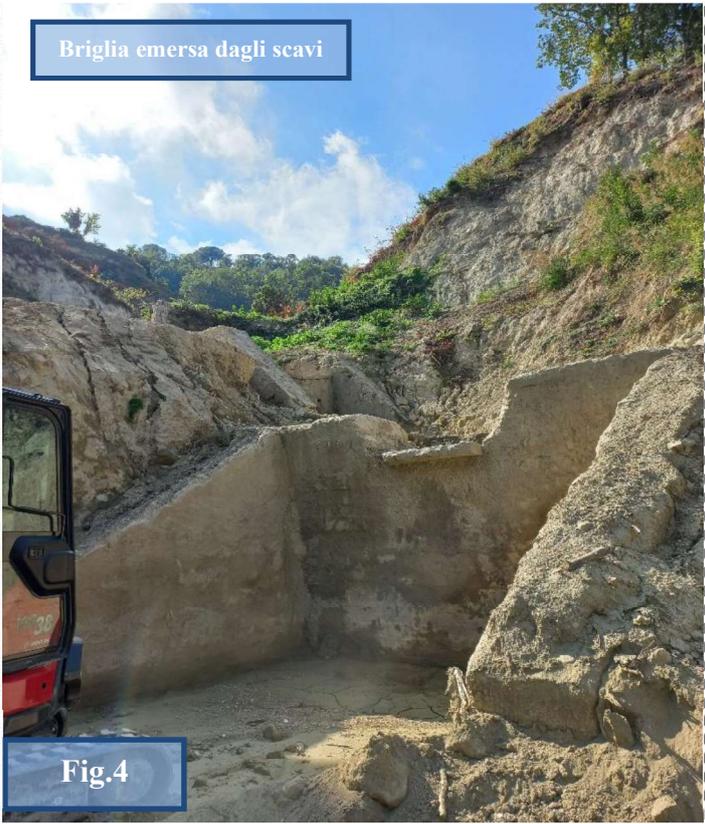
Fig.4

Briglia emersa dagli scavi
tratto sommitale

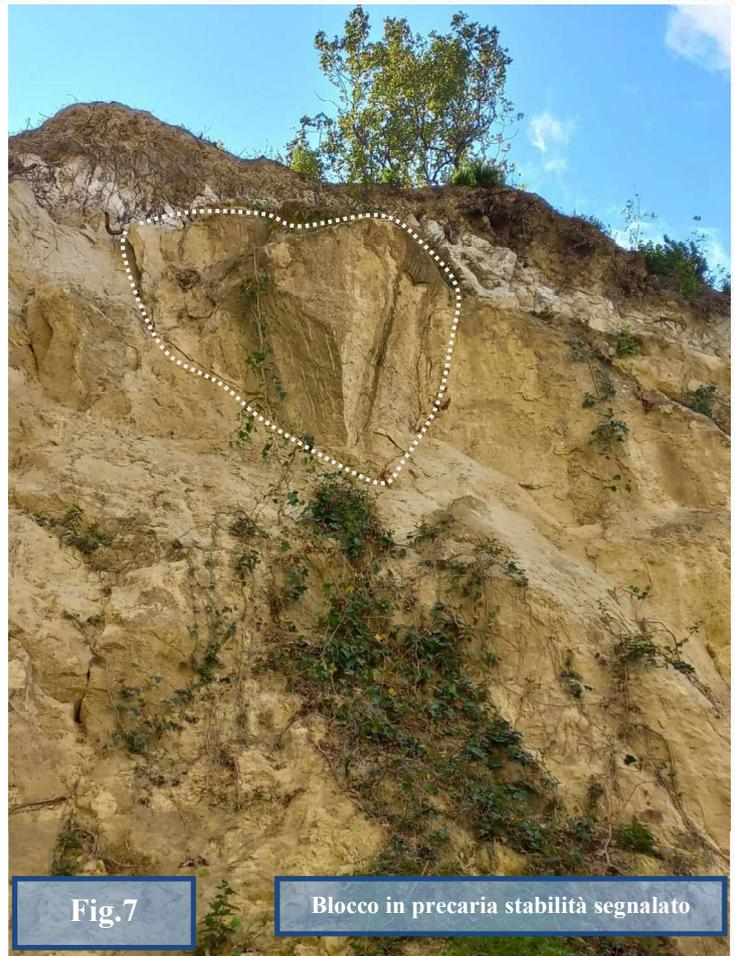
Fig.7

Blocco in precaria stabilità segnalato

Scoscendimenti
in alveo

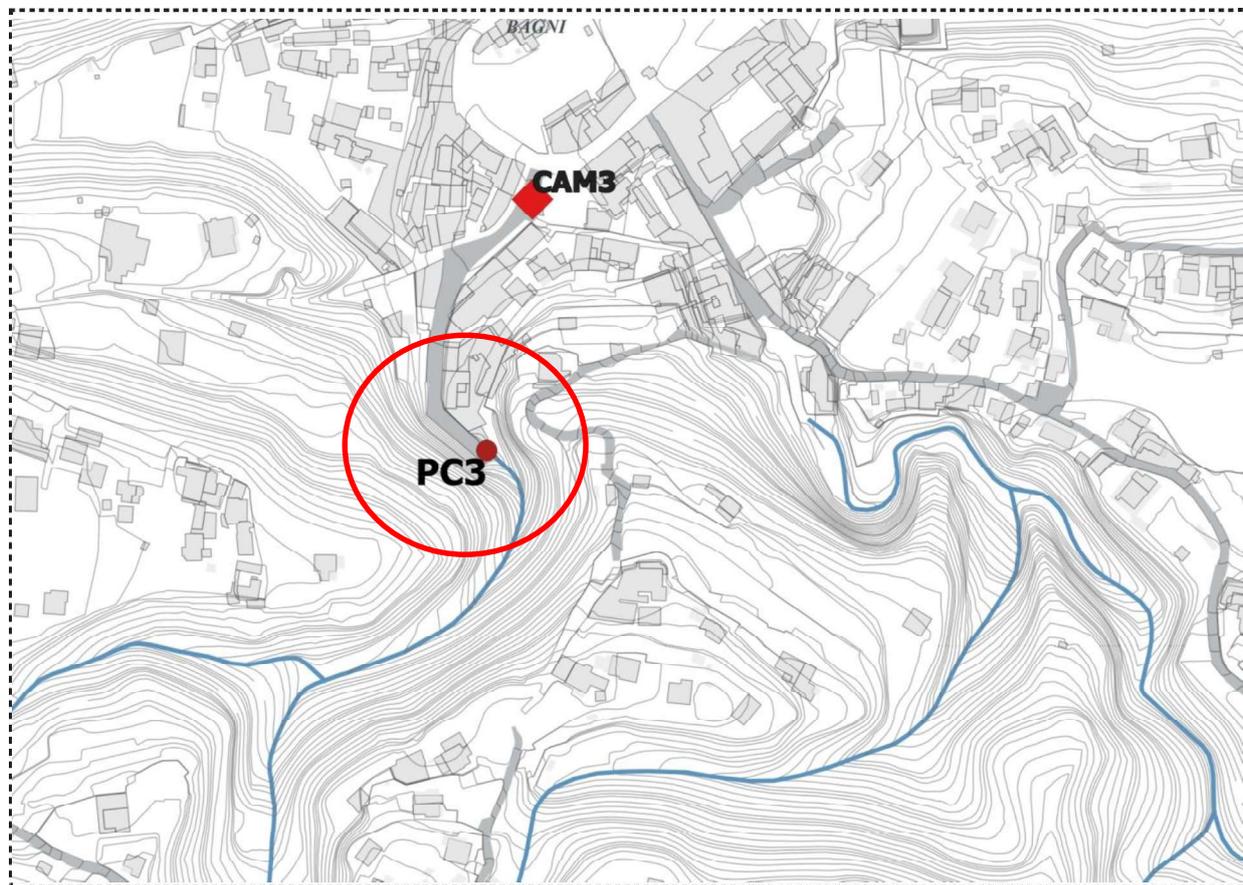
Crolli in materiali sciolti derivanti dalle pareti laterali; presenza di materiale in alveo derivante dalla pulizia eseguita a monte.

DANNO POTENZIALE (*descrizione*): **ALLAGAMENTI CON FANGO SU STRADA.**

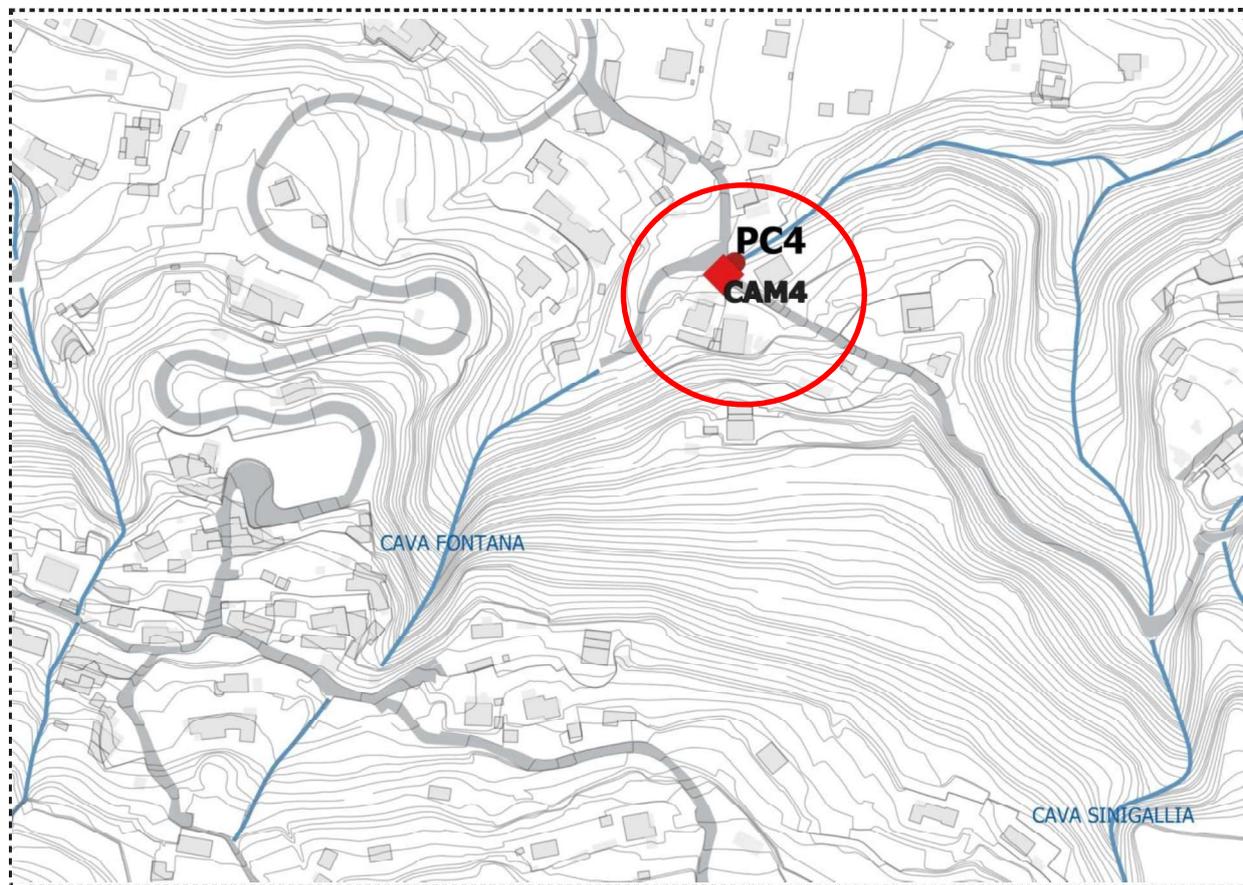
Alveo in approfondimento; frane in alveo.

DANNO POTENZIALE (descrizione): **ALLAGAMENTO/COLATE DI FANGO SU STRADA.**

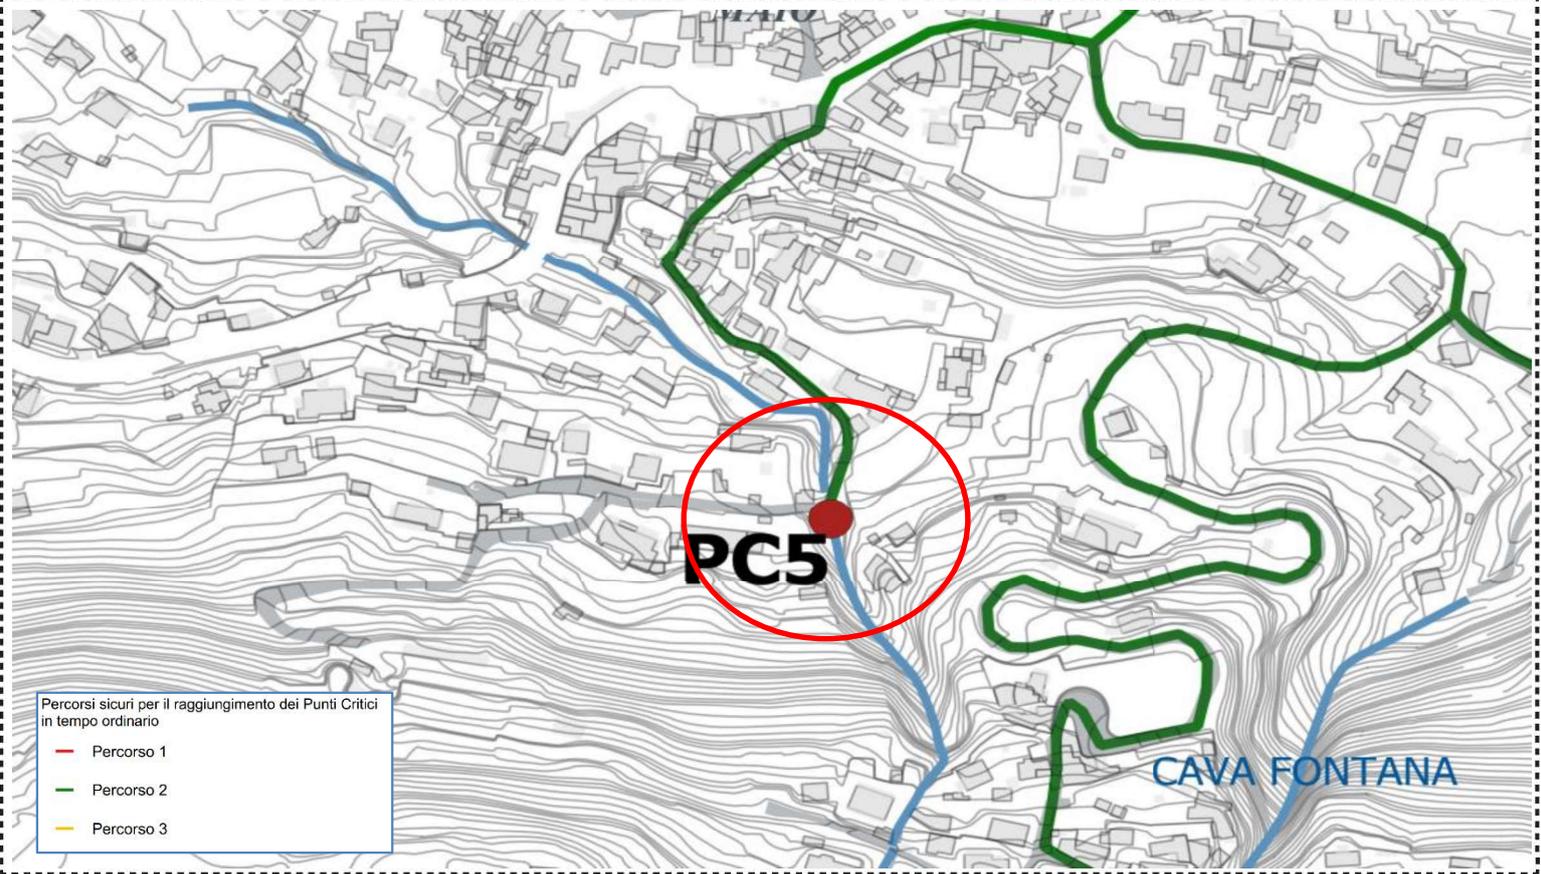
Allo sbocco dell'alveo tombato urge opera di sistemazione e rifacimento del muro di confine stradale; a monte del tombato urge sistemazione il muro di confine in dx idrografica; manutenzione briglie a monte del tombato ed instabilità fianchi dell'alveo.

DANNO POTENZIALE (descrizione): **ALLAGAMENTO/SORMONTO E COLATE DI DETRITI SU STRADA.**

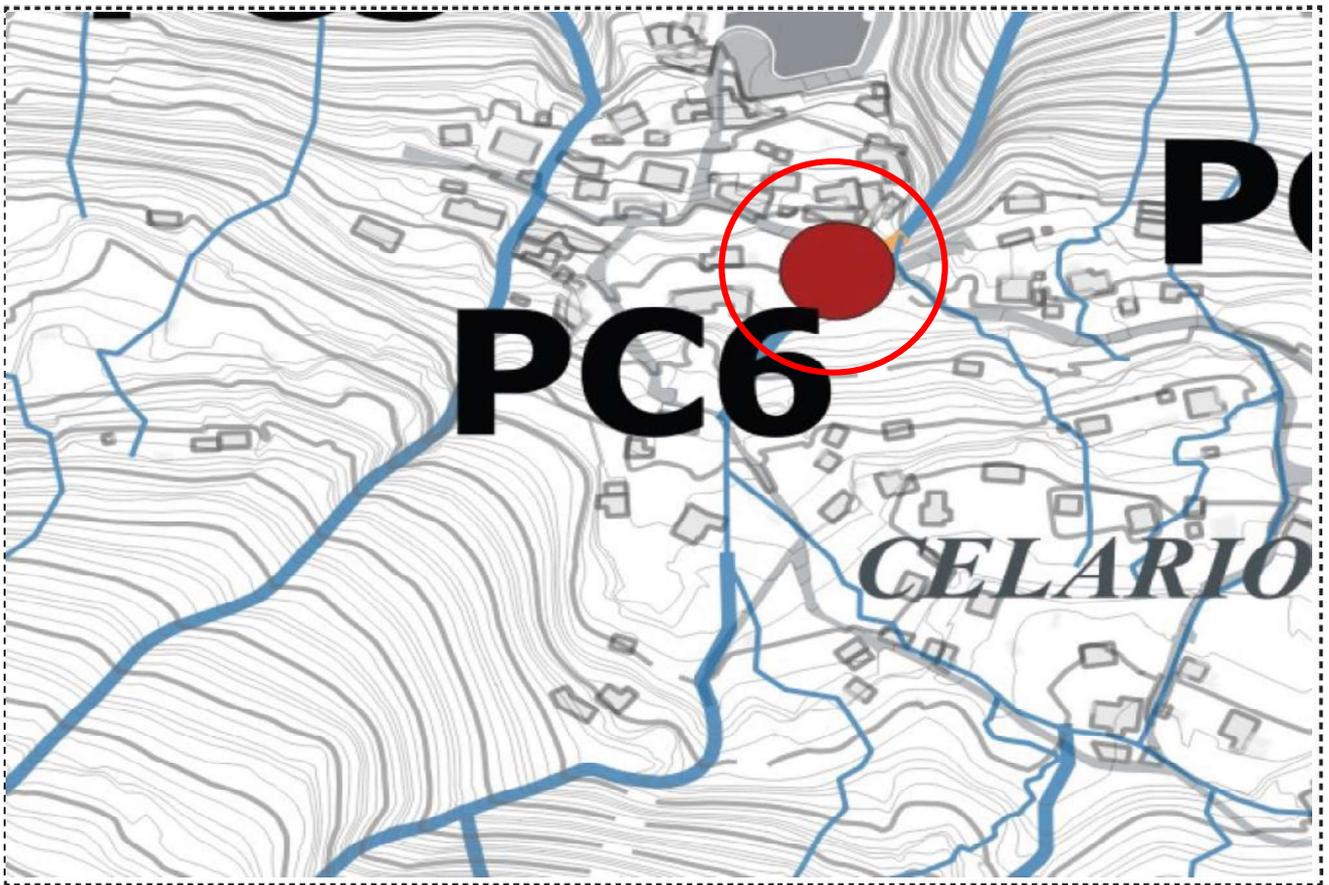
A monte dell'alveo sono presenti materiali detritici provenienti dal disfacimento del versante; lo stesso presenta opere di sistemazione in corso. Sul tratto tombato, in prossimità della sezione stradale è stata adibita provvisoriamente una griglia atta alla raccolta ed allo scolo delle acque e dei sedimenti.

DANNO POTENZIALE (descrizione): **ALLAGAMENTO/SORMONTO E COLATE DI DETRITI SU STRADA.**

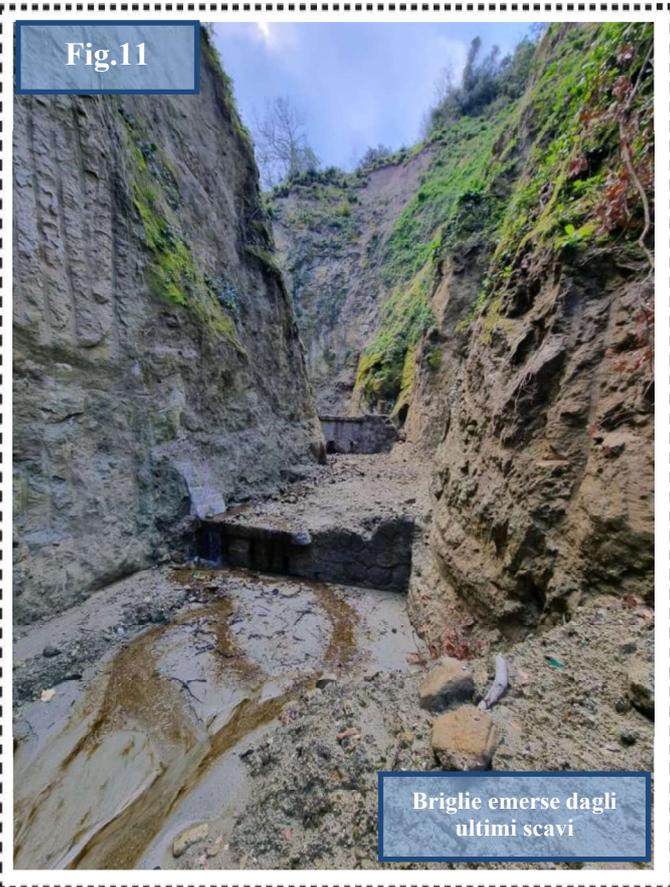
Fig.11

Briglie emerse dagli ultimi scavi
