# **COMUNE DI CASAMICCIOLA TERME**

## **Strategie e Interventi per la Mitigazione del Rischio Idrogeologico e la Sicurezza del Territorio nel Comune di Casamicciola Terme**

Relazione Tecnica

A cura di Ing. Luigi Grosso

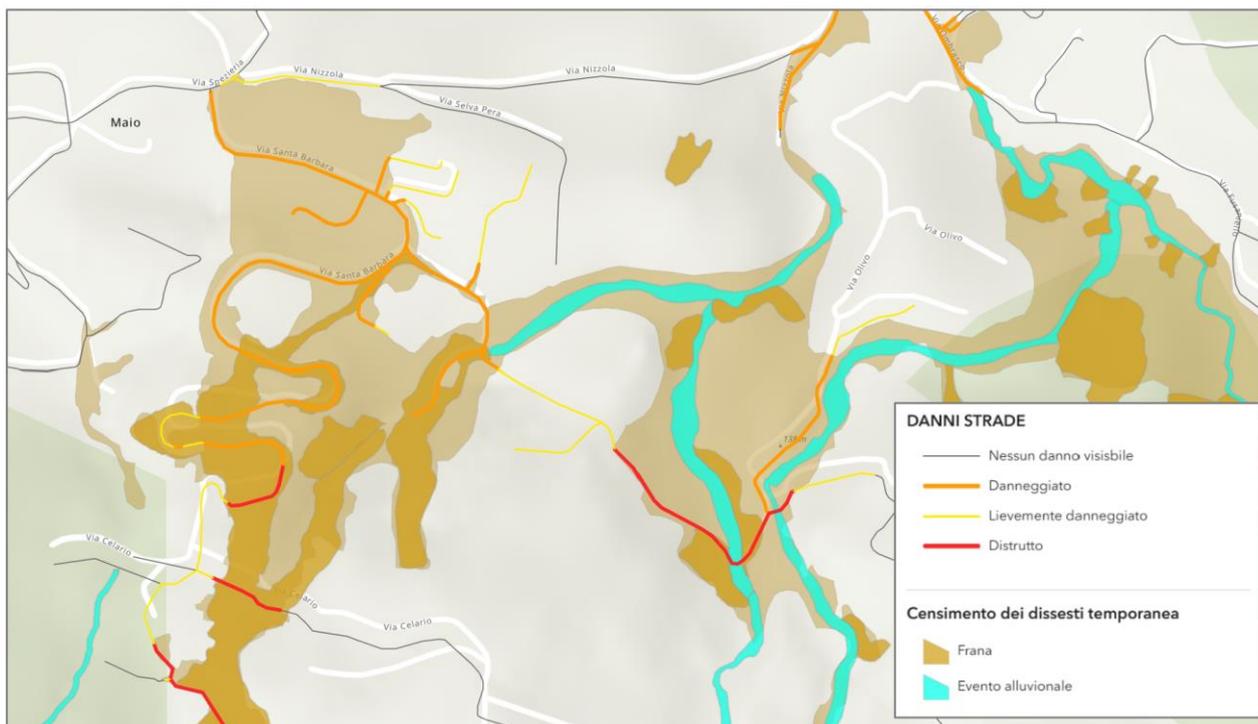
Figura 1. Danni viabilità, via Selva Pera – Fonte Geoportale

Ad aggravare ulteriormente la situazione, compromettendo la stabilità dell'intera area, sono stati i dissesti idrogeologici provocati dall'alluvione del 2022, infatti: l'evento alluvionale ha causato frane e fenomeni di scorrimento superficiale, danneggiando i versanti adiacenti e aumentando il rischio di crolli, rendendo impraticabile la strada sia per il transito pedonale che veicolare.

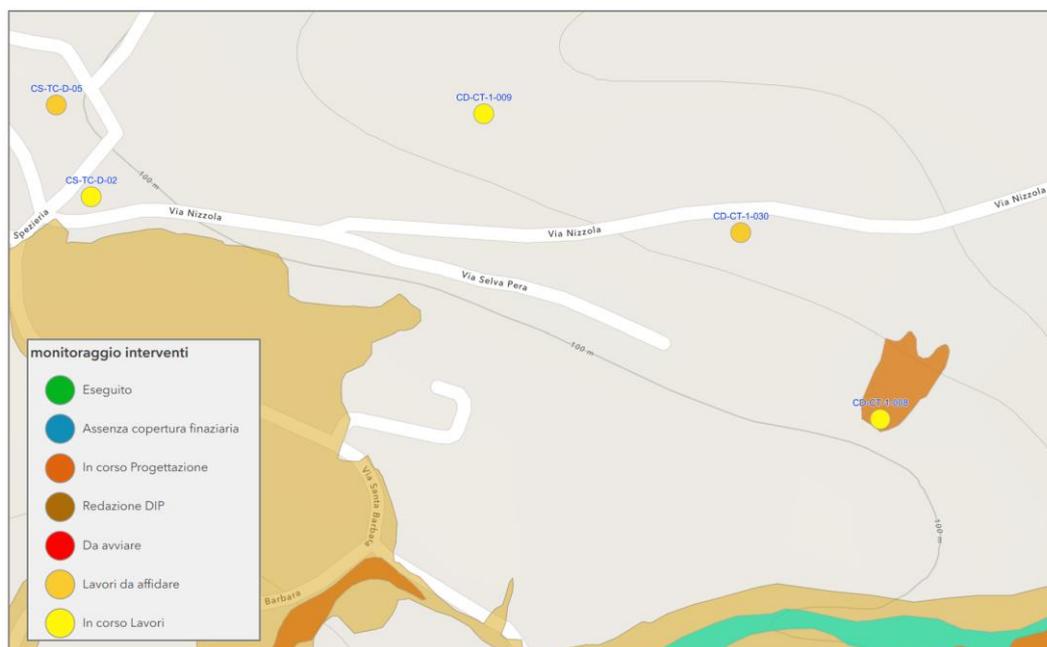
Figura 2. Stato interventi via Nizzola, via Selva Pera – Fonte I.R.M.A.P.

- **CD-CT-1-009: Consolidamento costone località Valle del Cotto**

- **CD-CT-1-008:** *Consolidamento costone sottostante Via Selva Pera*

- **CS-TC-D-02:** *Demolizione manufatti gravemente danneggiati lungo Via Nizzola*

- **CD-CT-1-030:** *Ricostruzione muri e sistemazione scarpate lungo Via Nizzola*

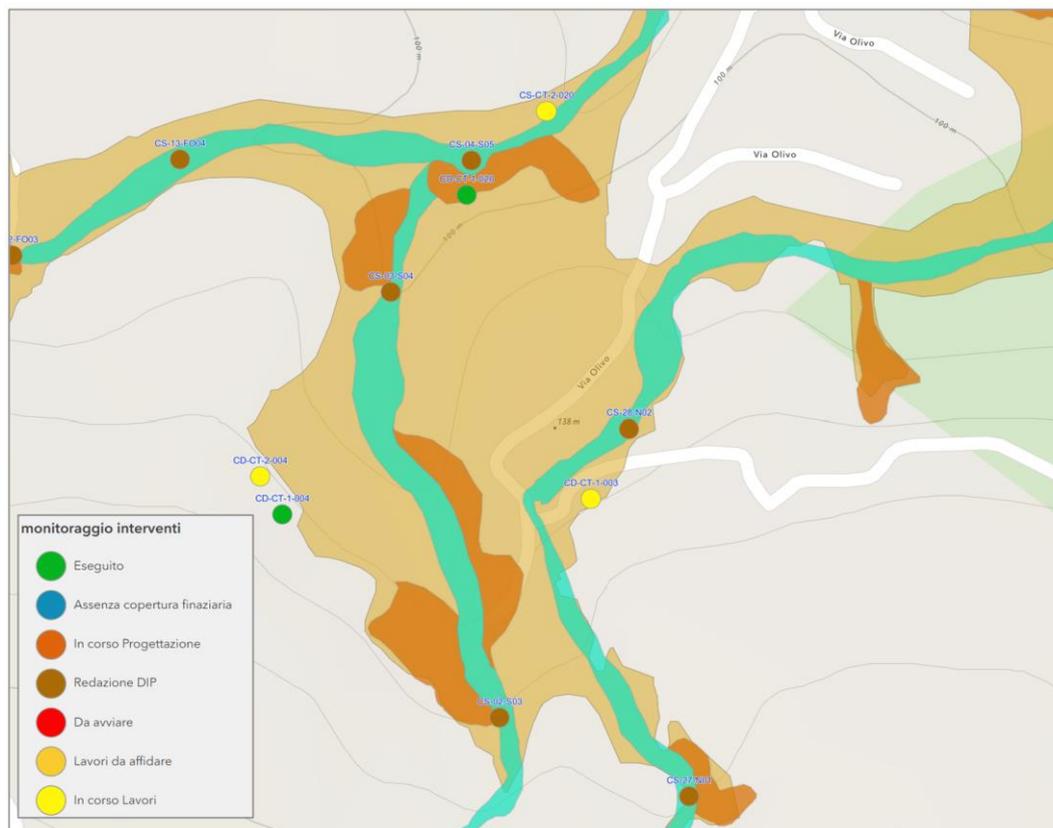
Figura 3. Stato interventi via II traversa Santa Barbara , via Campomanno – Fonte I.R.M.A.P.

- **CD-CT-1-004:** *Consolidamento versante a monte e a valle della II Traversa Santa Barbara*  
Questo intervento riguarda il consolidamento dei versanti a monte e a valle della II Traversa Santa Barbara, per un fronte di circa 300 metri e un'altezza di circa 30 metri. È stato eseguito il consolidamento nella sua prima fase, che ha permesso di stabilizzare le zone più critiche.  
**Soggetto Attuatore:** SMA Campania  
**Stato:** Eseguito
- **CD-CT-1-020:** *Consolidamento e ripristino della funzionalità idraulica dell'alveo Senigallia*  
Questo intervento mira al consolidamento del versante e al ripristino della funzionalità idraulica dell'alveo Senigallia, attraverso la rimozione dei detriti e la regolazione dei flussi d'acqua per prevenire fenomeni di erosione e frana.  
**Soggetto Attuatore:** SMA Campania  
**Stato:** Eseguito

- **CD-CT-1-003:** *Consolidamento versante sovrastante l'Alveo Negroponte*  
Questo intervento riguarda il consolidamento del versante che sovrasta l'Alveo Negroponte, su un fronte di circa 70 metri e un'altezza media di 17 metri. Si tratta di un intervento urgente volto a rafforzare il terreno e prevenire fenomeni di frana che potrebbero minacciare la sicurezza della strada.

- **CD-CT-2-020:** *Completamento del consolidamento e ripristino della funzionalità idraulica dell'alveo Senigallia*

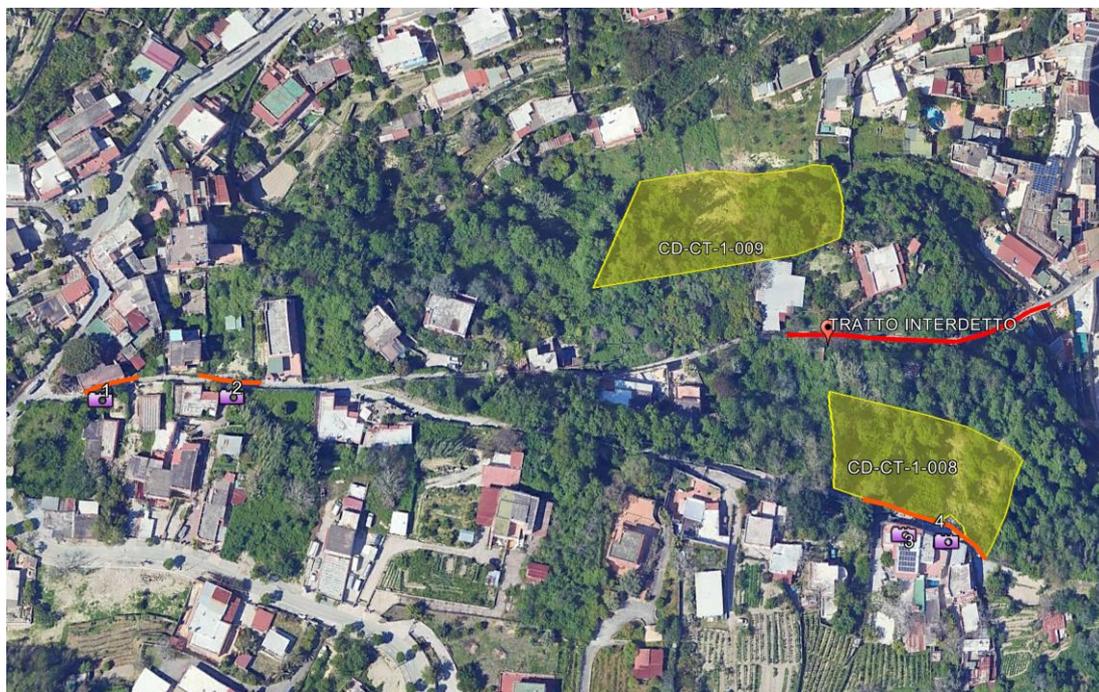
Figura 4. Localizzazione misure provvisorie via Nizzola, via Selva Pera

**Via Nizzola:** sono state adottate misure specifiche di sicurezza per diversi tratti della strada, con particolare attenzione al tratto iniziale in corrispondenza dell'intervento di demolizione del fabbricato gravemente danneggiato, che incombeva sulla strada, come indicato nel progetto **CS-TC-D-02**.

**Via Selva Pera:** una porzione della strada, già interessata da lavori di consolidamento del versante, è stata oggetto di ulteriori interventi di protezione a causa del restringimento della carreggiata. In particolare, nel tratto in cui si attendono i lavori di realizzazione dei **micropali** per garantire la sicurezza del versante, è stata installata una recinzione, composta da tubi e correnti su tre ordini diversi, per proteggere la circolazione pedonale.

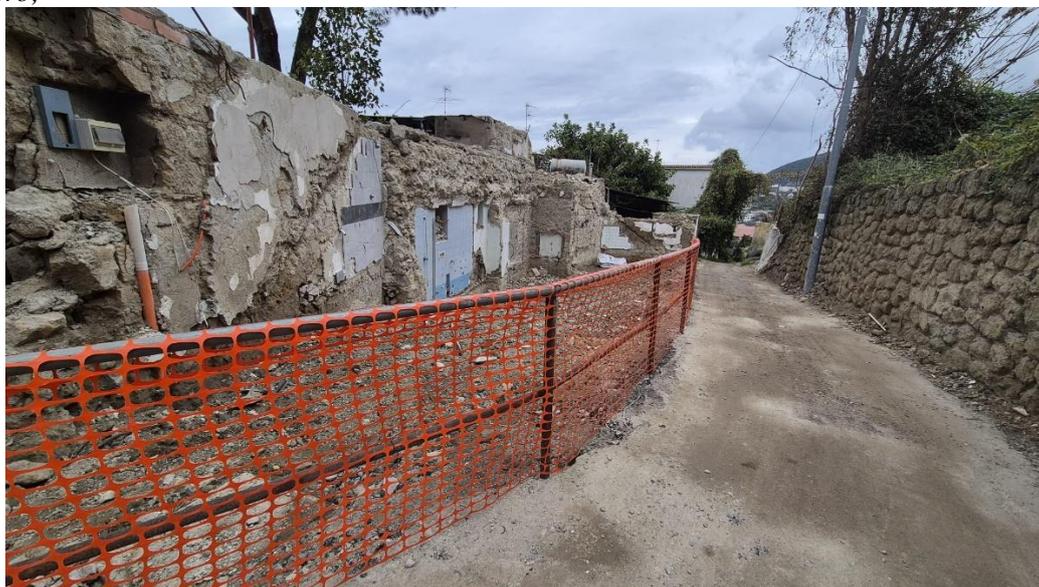
Foto 1 . Tratto iniziale via Nizzola intervento CS-TC-D-02

A tal proposito, come previsto nelle "*Considerazioni operative sull'attuazione di misure specifiche di Protezione civile nel territorio del Comune di Casamicciola*", redatte dal Vice Commissario Ing. Gianluca Loffredo e dal Prof. Francesco Maria Guadagno, e protocollate con il numero 2919I/CD/ISCHIA del 23 dicembre 2024, sono stati delineati degli interventi specifici, allegati all'ordinanza commissariale n. 24 del 30 dicembre 2024, come evidenziato nella **foto 1**.

Il sito di demolizione oggi vede una differenza di quota tra la strada e l'area dove sorgeva l'edificio, a breve il dislivello che si è generato sarà colmato con apporto di materiale arido, ma per garantire il transito in sicurezza e prevenire rischi per la pubblica incolumità, è stata realizzata una recinzione provvisoria, costituita da montanti e traversi in tubolari innocenti di altezza non inferiore a metri 1,00

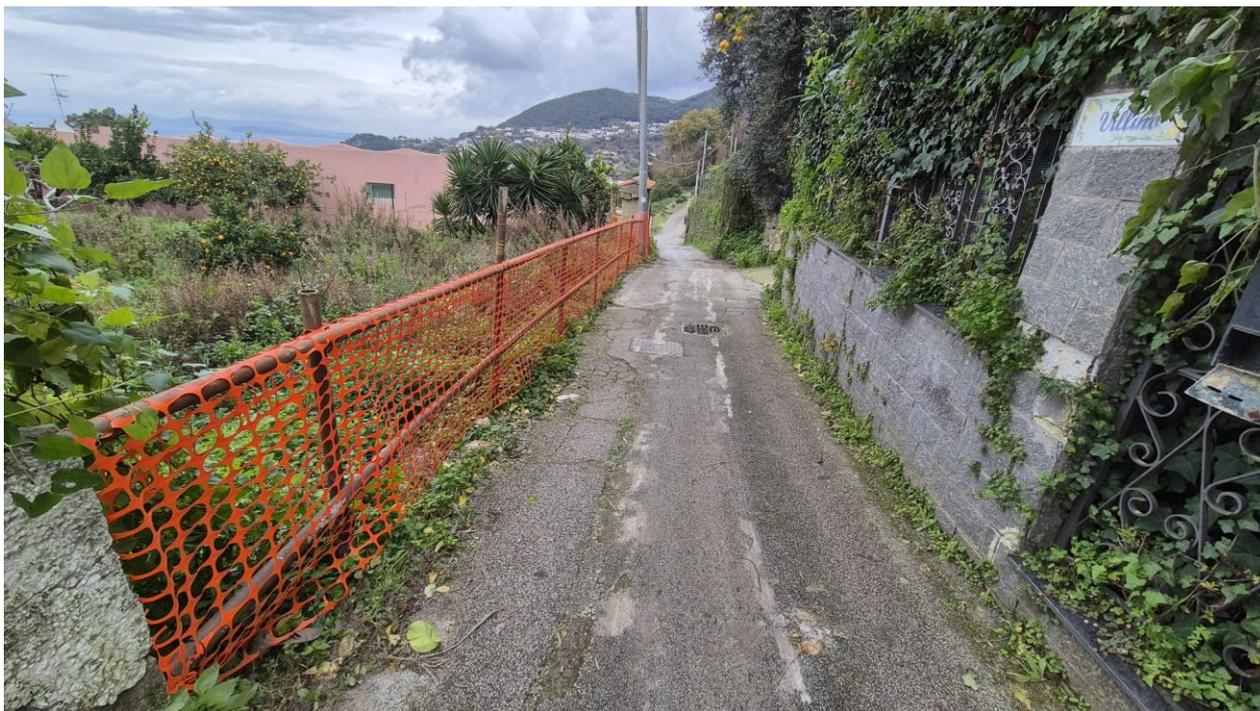
Foto 2 Tratto iniziale via Nizzola in corrispondenza di un parapetto corollato con il sisma

I **montanti** della recinzione, lunghi 2 metri, sono stati saldamente infissi nel terreno per una profondità di circa 1 metro, lungo il ciglio laterale della strada.

Le **due file di traversi** sono state saldate ai montanti verticali per creare una struttura stabile che consenta il transito in sicurezza.

Per migliorare la stabilità della recinzione e garantire il regolare deflusso delle acque piovane, evitando che queste si riversino nell'area del fabbricato demolito, è stato realizzato un cordolo in cemento alla base della recinzione. Un intervento simile è stato attuato nel tratto immediatamente successivo, dove il sisma del 2017 aveva provocato il crollo di un parapetto che delimitava il bordo strada, separandola da un dirupo.

La **foto 2** mostra chiaramente l'area interessata dal crollo e la nuova recinzione a protezione del tratto stradale.

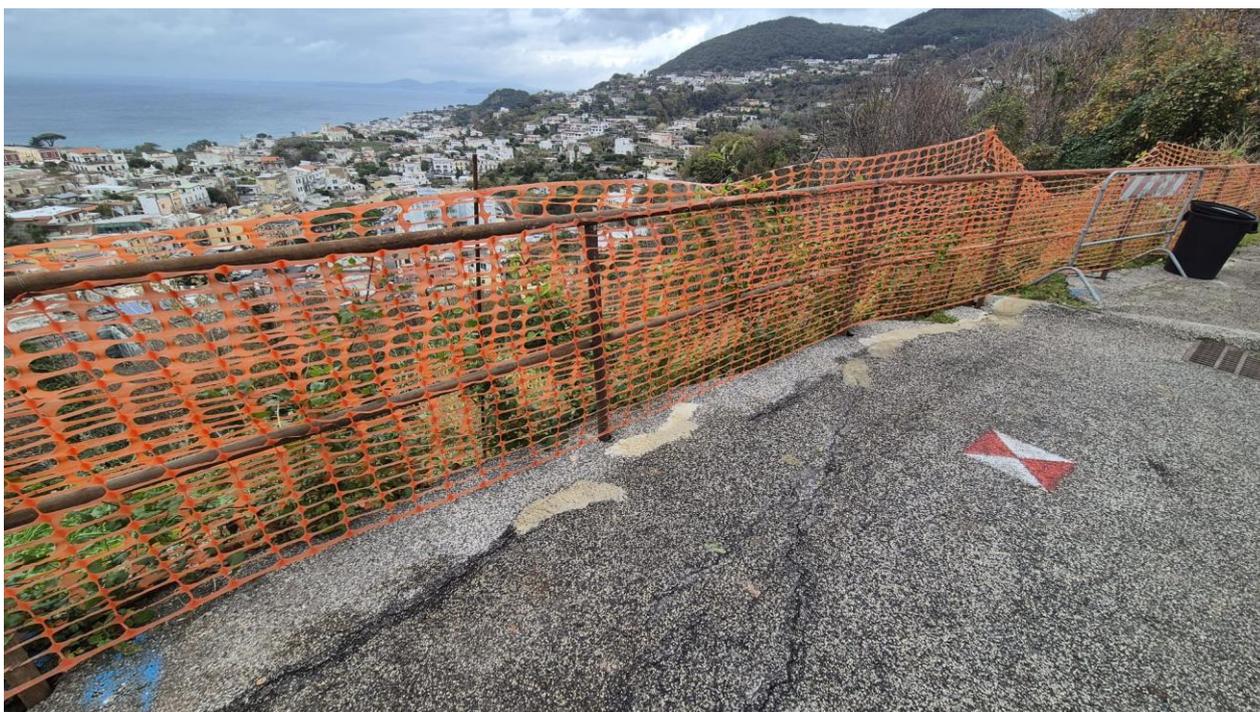
Foto 3. Via Selva Pera in corrispondenza dell'intervento CD-CT-1-008

La **foto 3 e 4** mostrano l'area con la recinzione e il restringimento della carreggiata.

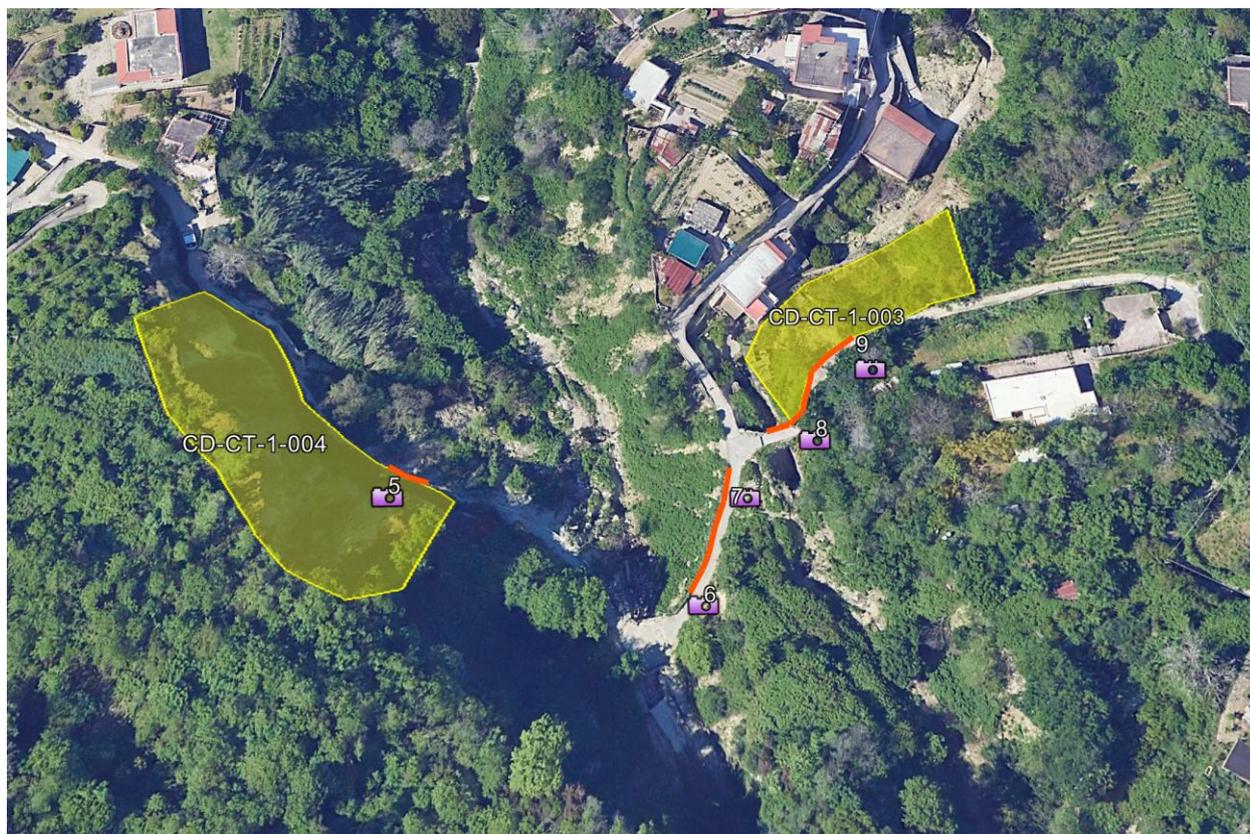
Figura 5. Localizzazione misure provvisorie II Traversa Santa Barbara e Via Campomanno

Per consentire l'utilizzo pedonale in sicurezza lungo **Seconda Traversa Santa Barbara** e **Via Campomanno**, sono state realizzate strutture provvisorie simili a quelle già descritte per altre strade critiche del territorio. In particolare, sono state installate:

- **Recinzioni in tubolari metallici** nei punti in cui si sono verificati smottamenti al piede della strada. Tali recinzioni servono a delimitare in sicurezza il percorso pedonale, proteggendo gli utenti dal rischio di caduta verso i versanti instabili.
- **Cordoli in cemento** alla base delle recinzioni, progettati per garantire una maggiore stabilità strutturale e per gestire il deflusso delle acque meteoriche. Questo accorgimento è fondamentale per evitare che le acque piovane ruscellino lungo i versanti acclivi a valle delle strade, un fenomeno che potrebbe innescare ulteriori meccanismi di scivolamento superficiale.
- **Muretto in cementi armato** su piccolo viadotto in corrispondenza dell'innesto di Via Campomanno
- **Installazione di New Jersey** in prossimità dell'incrocio con Via Olivo

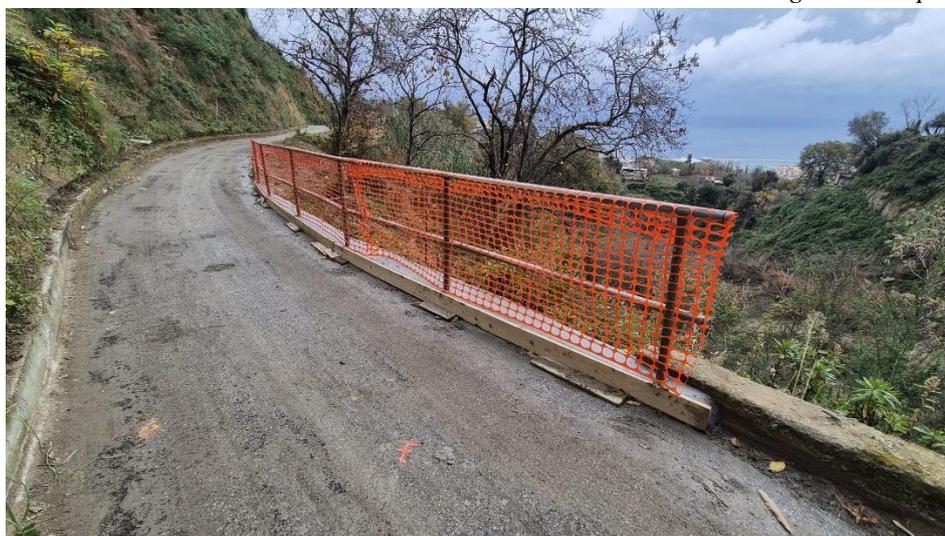
Foto 4 . Tratto Via II traversa Santa Barbara con Smottamento al Piede intervento CD-CT-1-004 a monte

- **Il versante a monte della Seconda Traversa Santa Barbara (CD-CT-1-004)**, colpito da fenomeni di scorrimenti superficiali;
- **Il versante a valle di Via Campomanno (CD-CT-1-003)**, anch'esso interessato da movimenti superficiali che hanno compromesso la stabilità della strada.

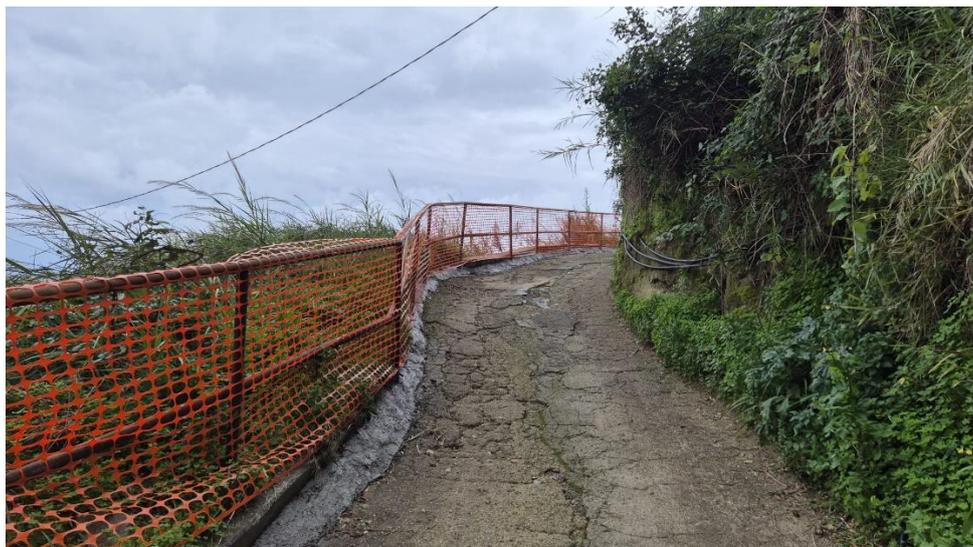
Foto 7 Via Campomanno in corrispondenza dell'intervento CD-CT-1-003

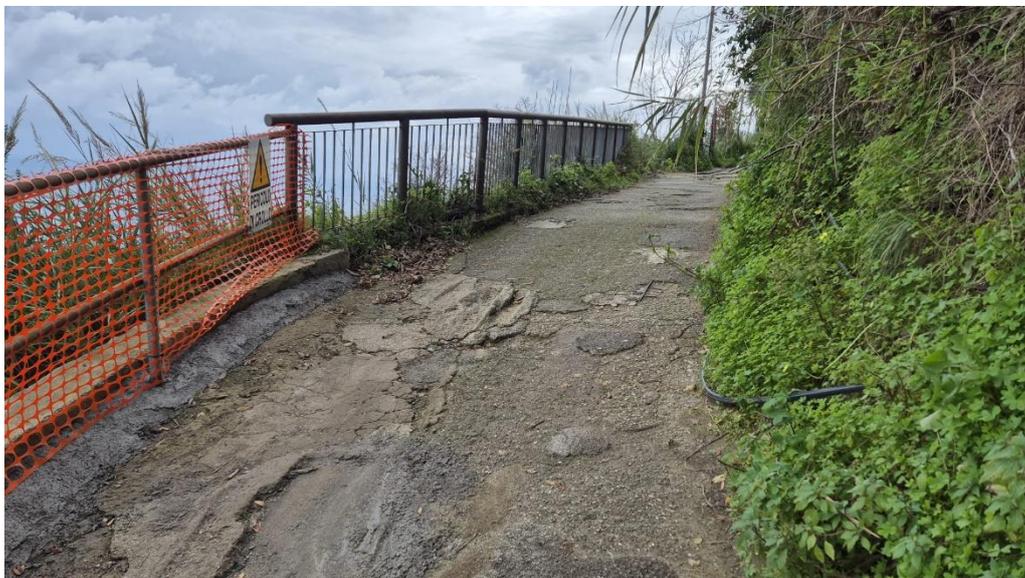
Foto 8 Via Campomanno in corrispondenza dell'intervento CD-CT-1-003

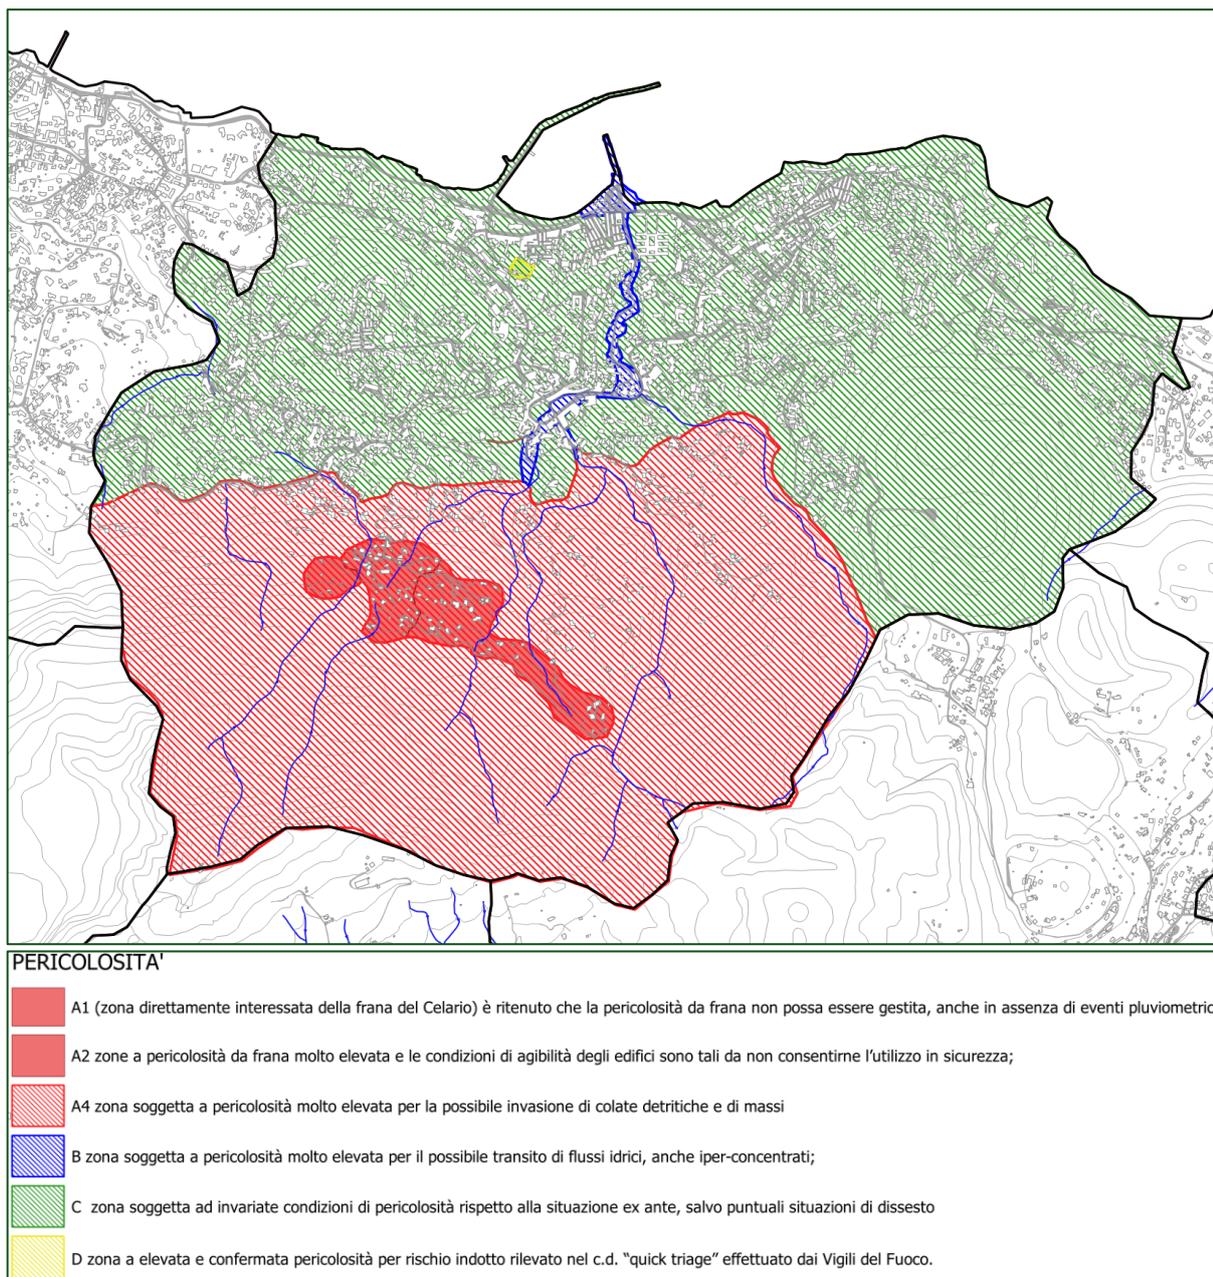
Figura 6. Proposta revisione zonazione Ordinanza Commissariale n 24 del 30 dicembre 2024.

Per Via Nizzola e Via Selva Pera, le misure descritte potrebbero favorire una riclassificazione dell'area da Zona A1 (area ad alto rischio e non accessibile) a Zona C (area con limitazioni gestibili). Questa riclassificazione sarebbe basata sulle condizioni di sicurezza migliorate attraverso opere provvisorie, quali recinzioni di protezione, rimozione di materiali pericolanti e interventi temporanei di stabilizzazione strutturale. Tale rivalutazione seguirebbe quanto indicato nella relazione tecnica a firma del Vice Commissario Ing. Gianluca Loffredo e dell'Ing. Claudio D'Ambra, protocollata con il numero 1377/CD/ISCHIA del 4

Nell'area di Campomanno, gli interventi temporanei potrebbero consentire una riclassificazione da Zona A2 (area con rischio elevato e limitazioni di accesso) a Zona A4 (area a rischio mitigato, con transito pedonale sicuro). Questa possibile riclassificazione sarebbe giustificata dalle opere provvisorie già realizzate, quali il disgaggio, il consolidamento corticale e la protezione del transito pedonale. Tali interventi, se adeguatamente completati e monitorati, potrebbero migliorare significativamente le condizioni di accesso e sicurezza. Anche questa rivalutazione sarebbe coerente con le indicazioni tecniche riportate nella relazione a firma del Vice Commissario Ing. Gianluca Loffredo e del Prof. Francesco Maria Guadagno, protocollata con il numero 2919I/CD/ISCHIA del 23 dicembre 2024 e allegata all'Ordinanza Commissariale n. 24 del 30 dicembre 2024.

La nuova zonazione, ottenuta sulla base degli interventi già eseguiti e delle opere provvisorie realizzate, potrebbe comportare una significativa riduzione delle aree interdette, in particolare della Zona A2, che verrebbe rimodulata in Zona A4. Questa riclassificazione avrebbe importanti conseguenze, determinando un aumento della popolazione soggetta a misure non strutturali. Nella Zona A4, infatti, è prevista l'evacuazione in caso di allerta meteo e superamento della soglia pluviometrica di 38 mm/3h, come stabilito dalle disposizioni vigenti.

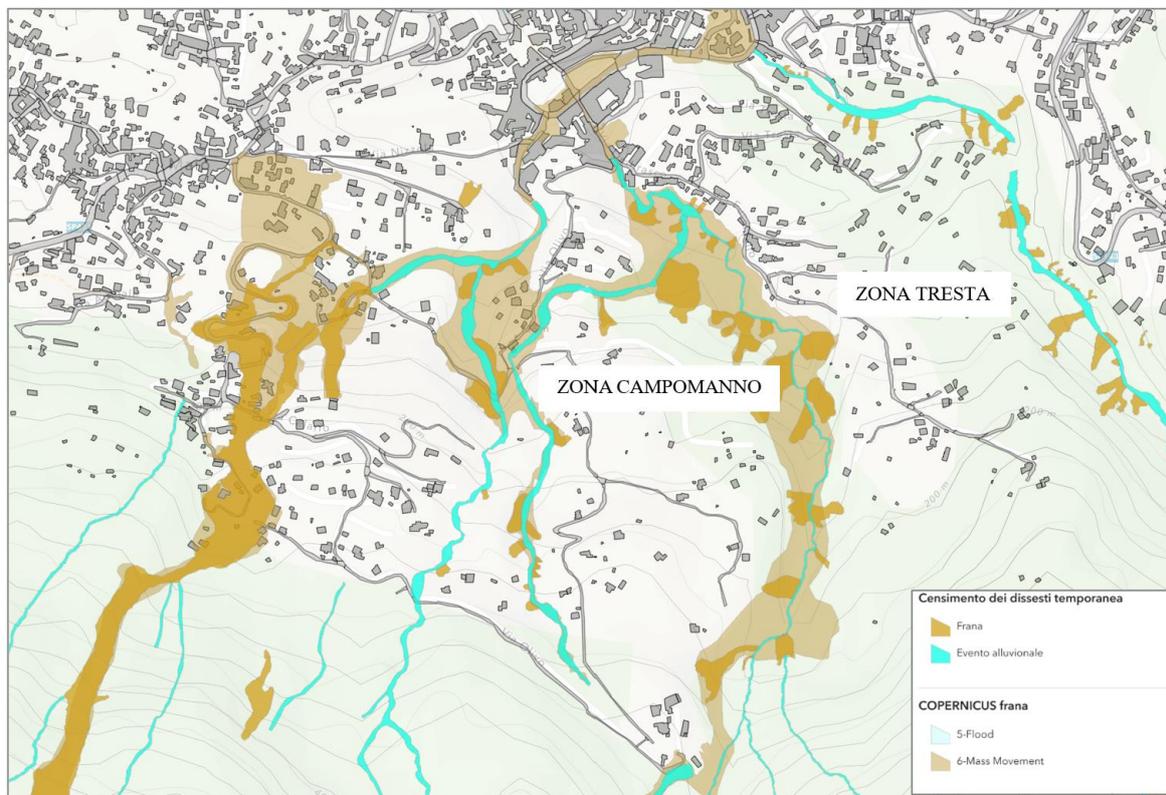
Figura 7. Censimento dissesti evento 26 novembre 2022- Fonte Geoportale

Dall'analisi dettagliata della traccia dell'evento e dalla nuova mappatura PSAI emerge che il rischio maggiore non riguarda tanto le abitazioni, quanto le vie di accesso a queste aree. Durante eventi meteorici, le strade possono diventare punti critici di pericolo, rendendo l'evacuazione un'operazione potenzialmente più rischiosa rispetto al rimanere nelle proprie abitazioni. Questo paradosso di rischio è particolarmente evidente in aree

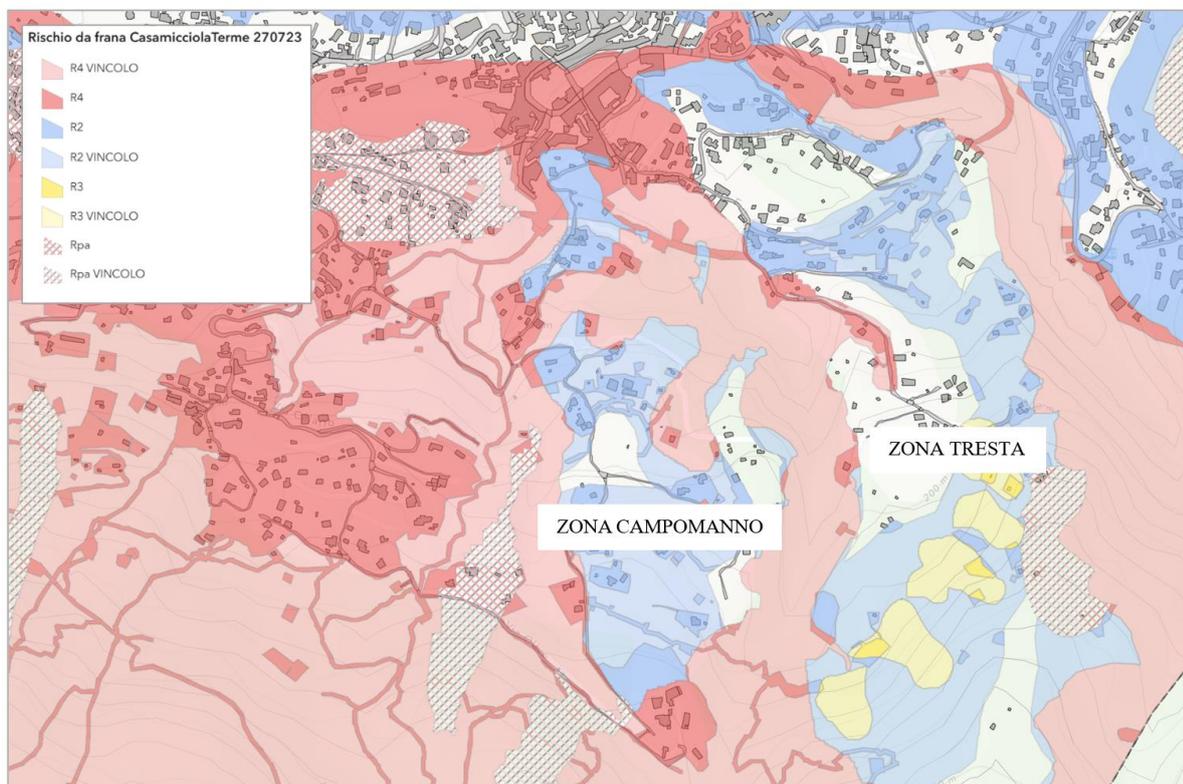
Figura 8. Mappa Rischio Frana AdB- Fonte Geoportale
