PIANO DI PROTEZIONE CIVILE COMUNALE

DEL COMUNE DI
CASAMICCIOLA TERME

PARTE PRIMA
-MONOGRAFIE-
Punti Critici

ELA. N. 1	REL 01.01	DATA	15/08/2024
-----------	-----------	------	------------

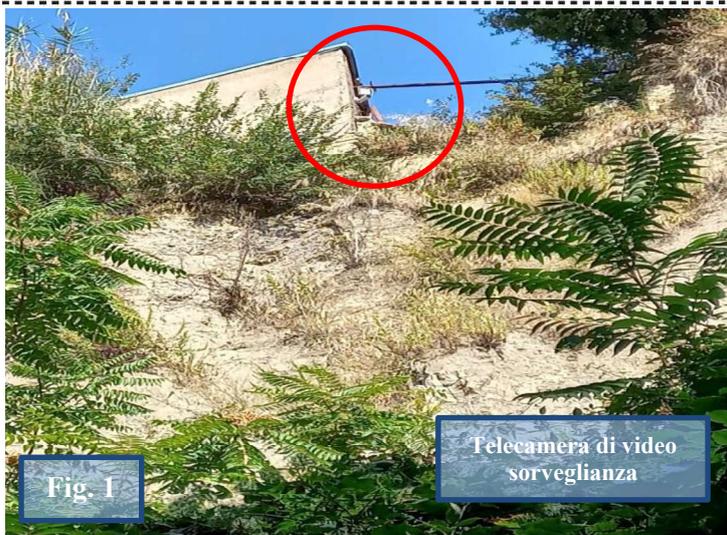
Fig. 1

Il sistema di videosorveglianza installato non inquadra il punto critico ma una parte a monte dell'alveo tombato.

Telecamera di video sorveglianza

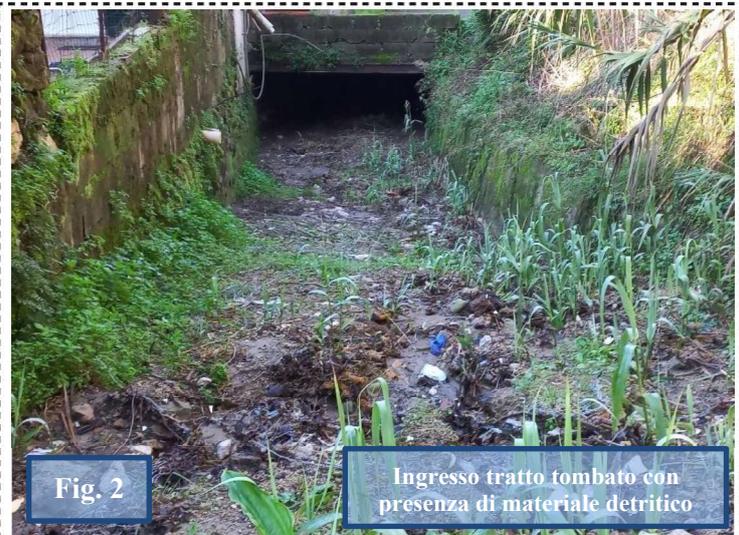
Fig. 2

Ingresso tratto tombato con presenza di materiale detritico

Si consiglia la pulizia sul tratto tombato per la presenza di materiale accumulato.

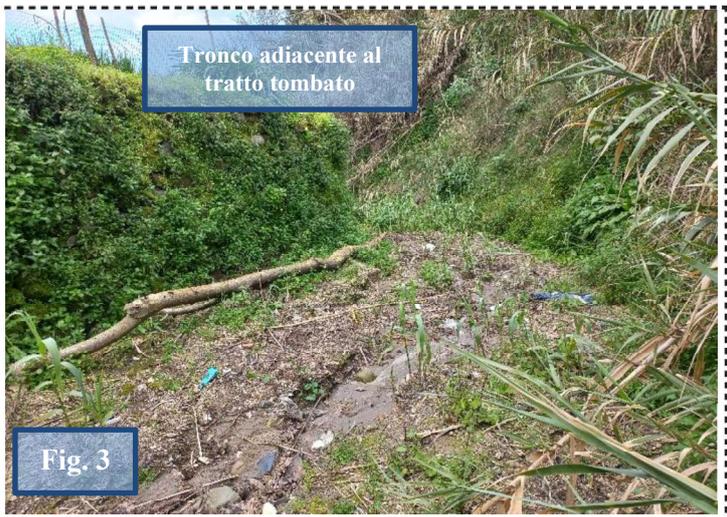
Fig. 3

Tronco adiacente al tratto tombato

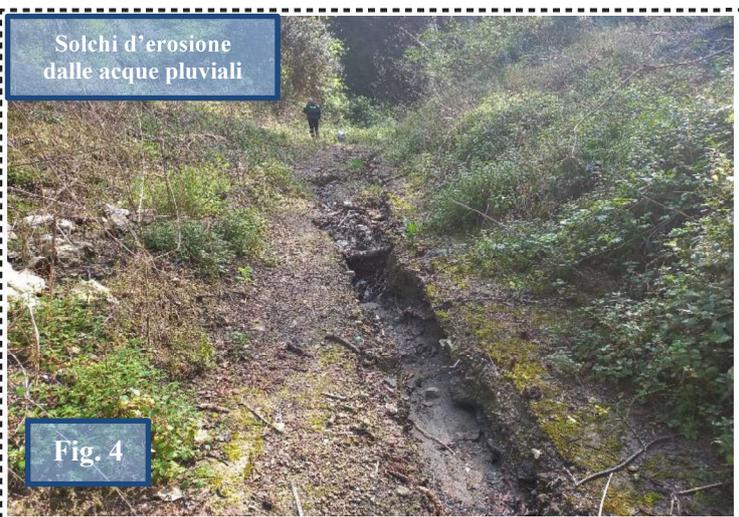
Fig. 4

Solchi d'erosione dalle acque pluviali

Tracce di frana pregressa
con resti di rete di
contenimento

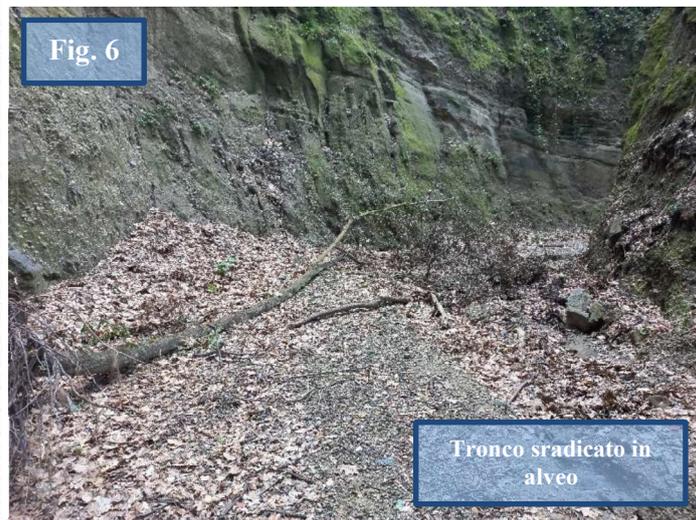
Tronco sradicato in
alveo

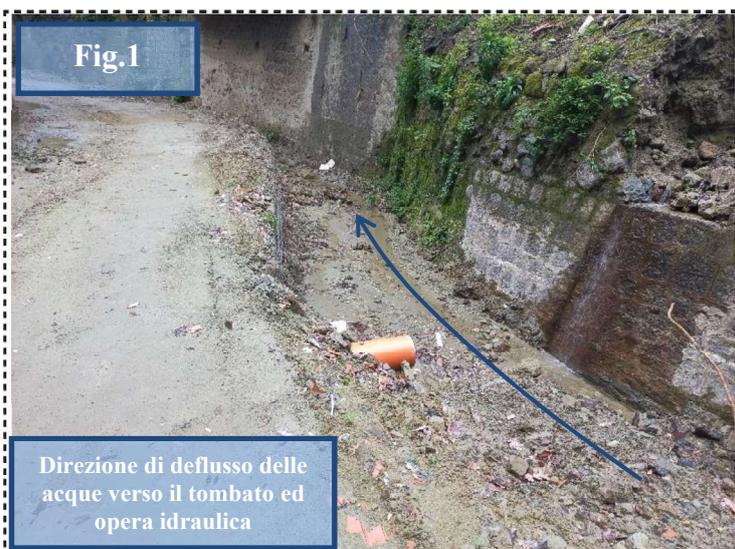
Fig.1

Direzione di deflusso delle acque verso il tombato ed opera idraulica

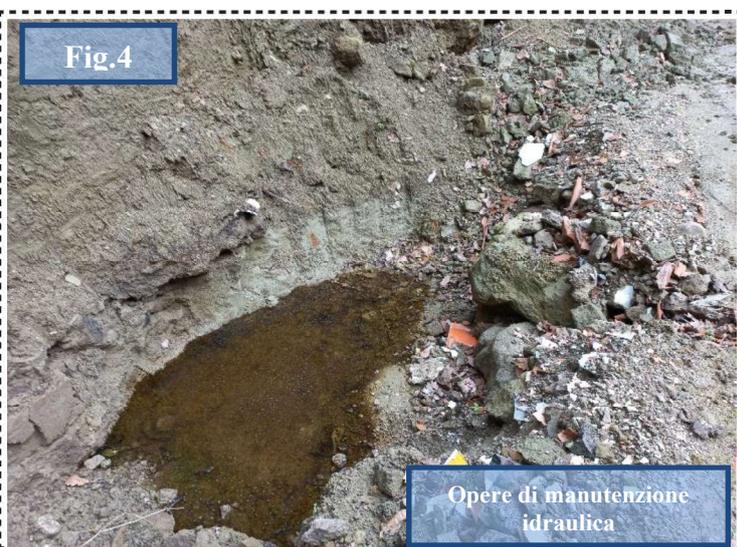
Opere di manutenzione idraulica

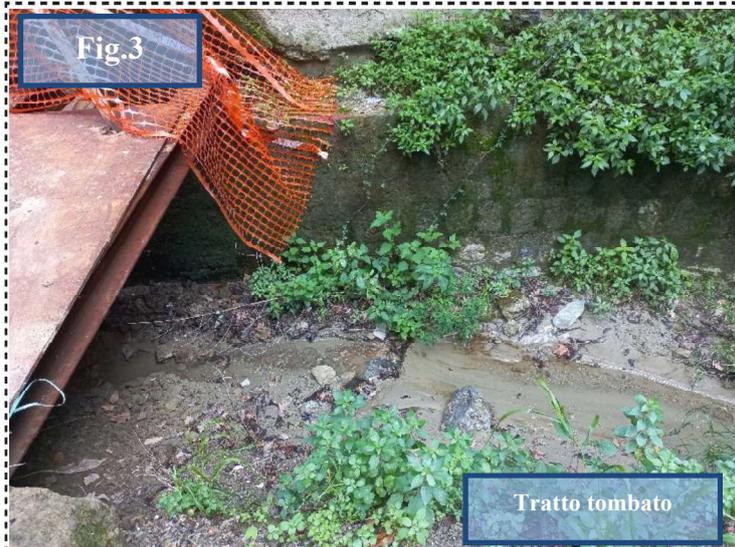
Fig.3

Tratto tombato

Briglia emersa dagli scavi

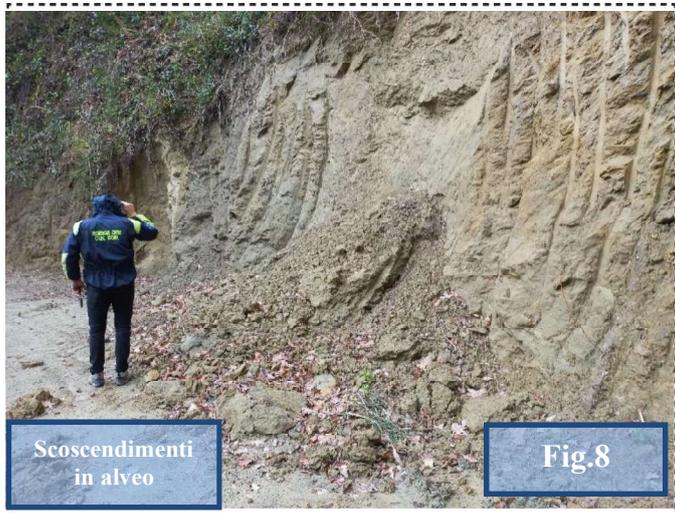
Fig.7

Blocco in precaria stabilità segnalato

Scoscendimenti
in alveo

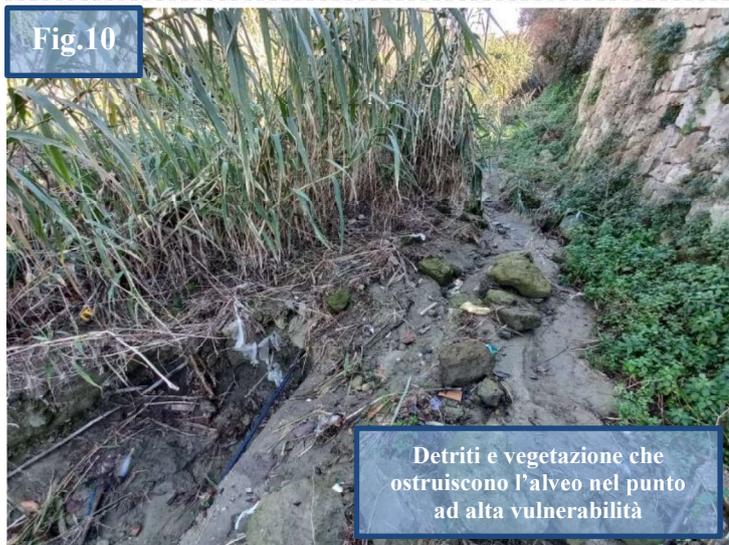
Fig.10

Detriti e vegetazione che ostruiscono l'alveo nel punto ad alta vulnerabilità

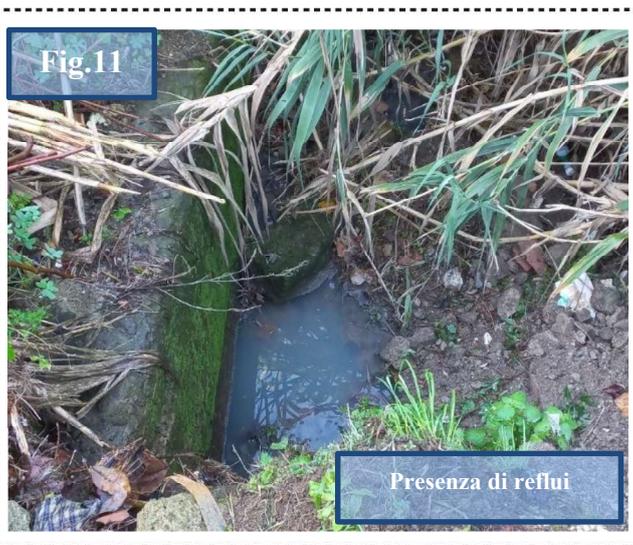
Fig.11

Presenza di reflui

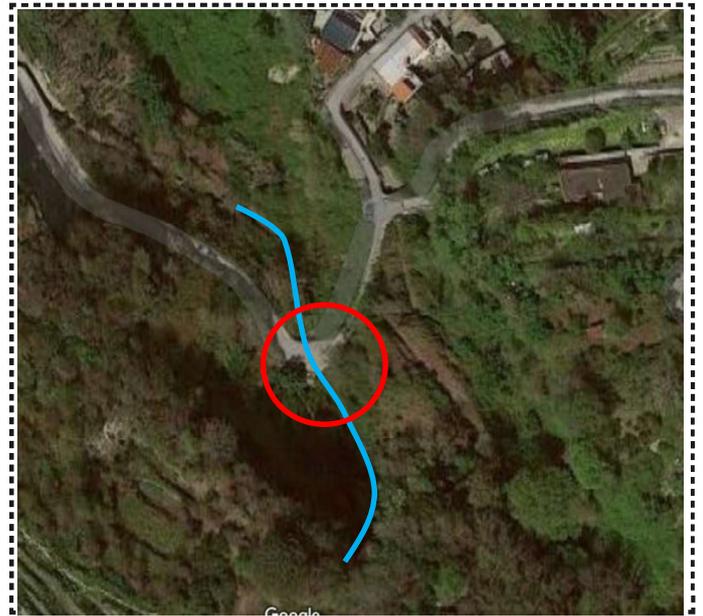
Via Olivo

È in crescita l'instabilità dei fianchi dell'alveo; si evidenzia un ampliamento della frana lungo il fianco in destra idrografica dell'alveo.

DANNO POTENZIALE (descrizione): **ALLAGAMENTO/SORMONTO E COLATE DI DETRITI SU STRADA.**

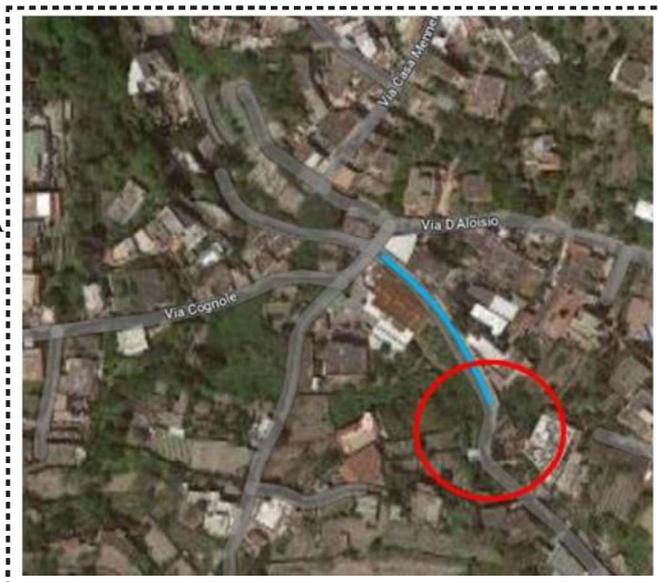
Alveo strada

Griglie di scolo lungo il tratto tombato frequentemente ostruite da detriti e rifiuti.

Da attenzionare il tratto di alveo strada che da Cava Cuccufriddo si riversa nel tratto tombato di Cava La Rita.

DANNO POTENZIALE (descrizione): **ALLAGAMENTO E/O COLATE DI DETRITI SU STRADA.**

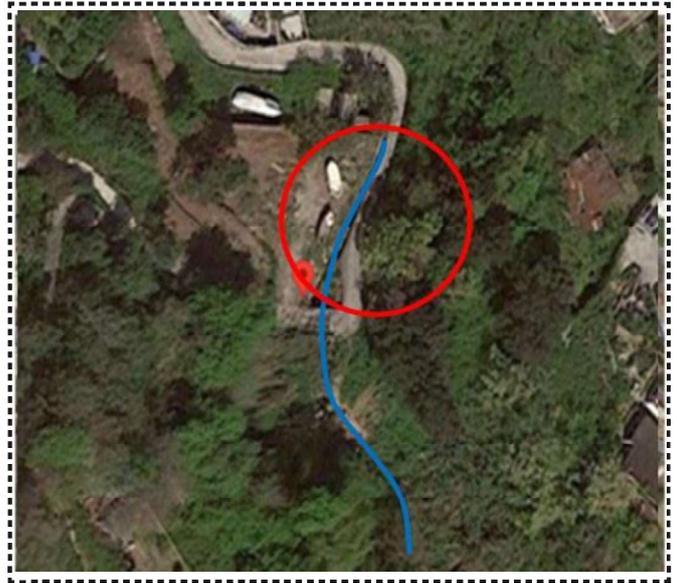
Via Cava

DANNO POTENZIALE (descrizione): **ALLAGAMENTO/ SORMONTO E COLATE DI DETRITI SU STRADA.**

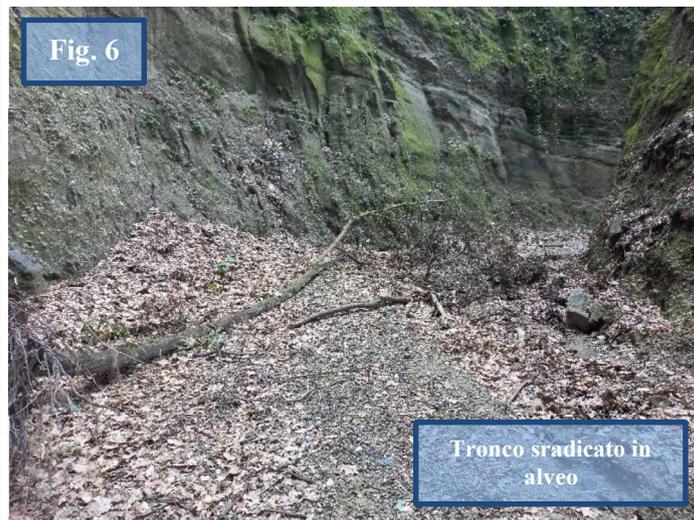
Tronco sradicato in
alveo

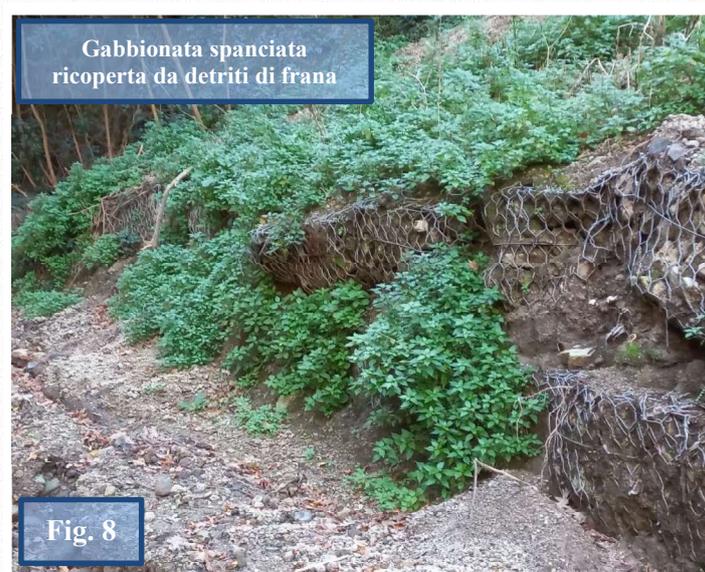
Fig. 8

Visione generale

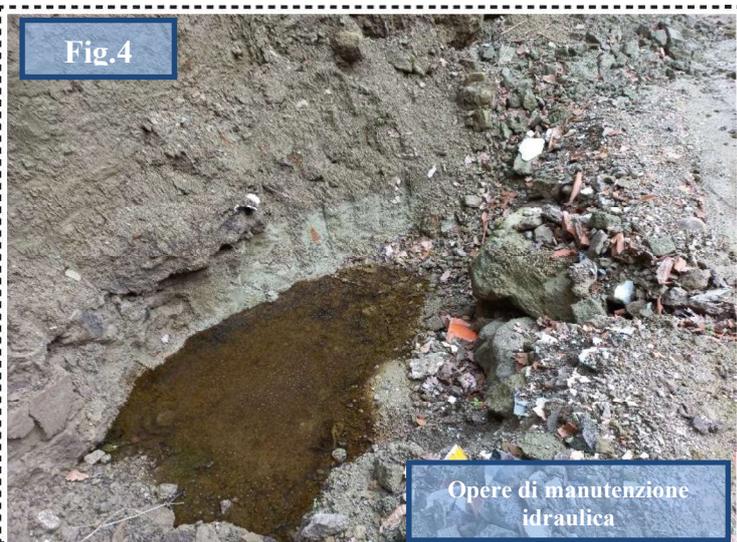
Opere di manutenzione
idraulica

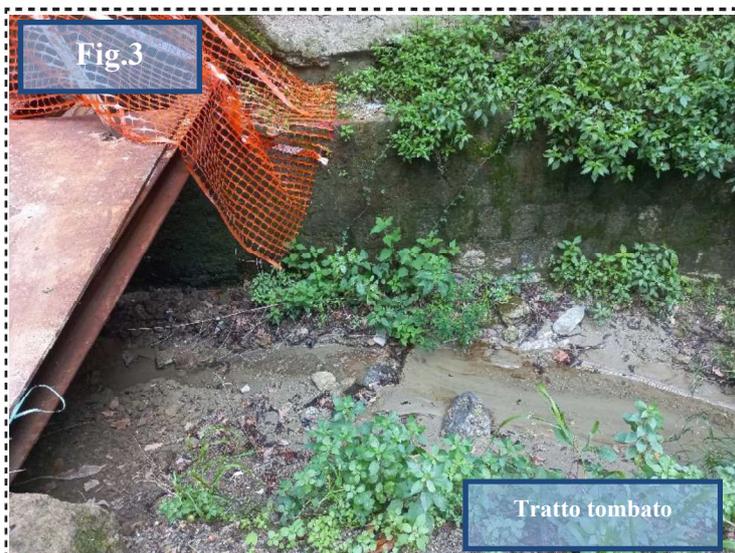
Tratto tombato

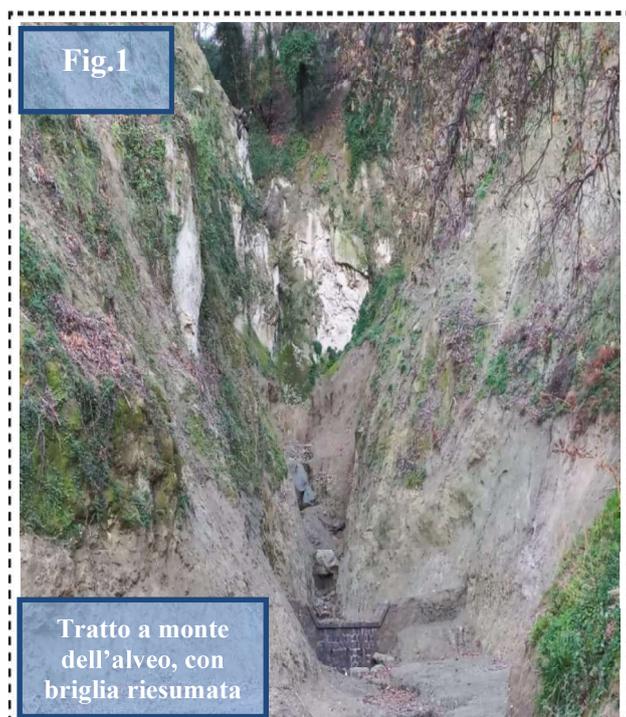
Tratto a monte
dell'alveo, con
briglia riesumata

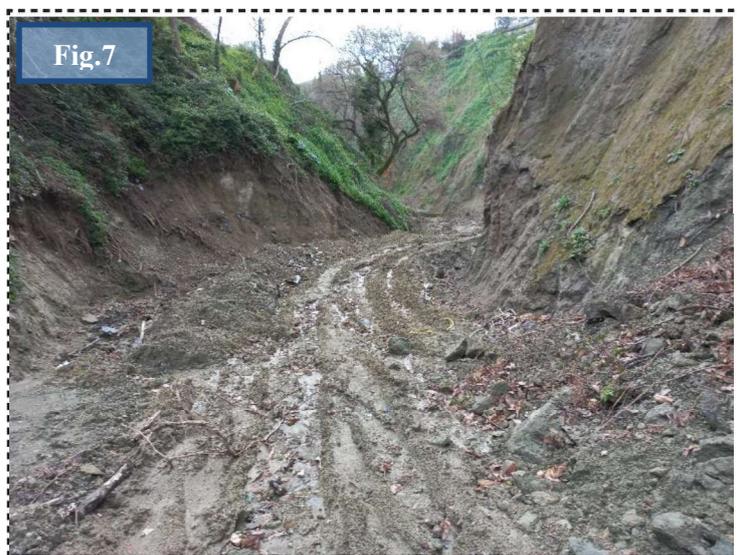
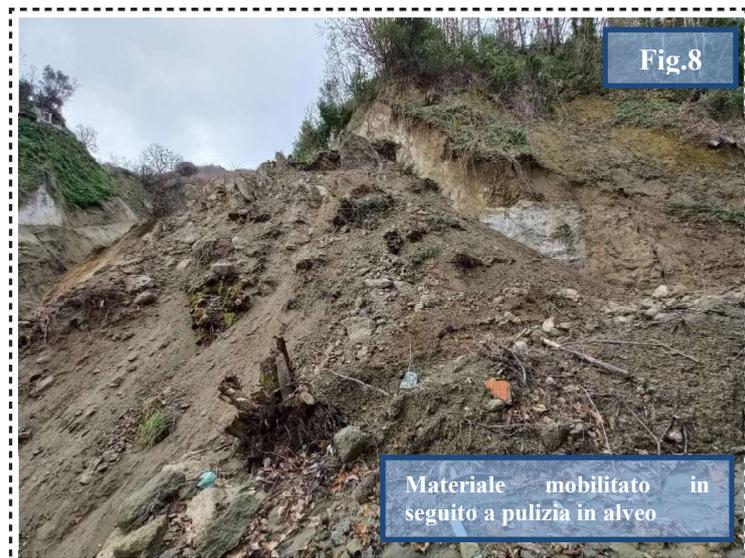
Tratto in prossimità dell'alveo
tombato

Allo sbocco dell'alveo tombato urge opera di sistemazione e rifacimento del muro di confine stradale; a monte del tombato urge sistemazione il muro di confine in dx idrografica; manutenzione briglie a monte del tombato ed instabilità fianchi dell'alveo.

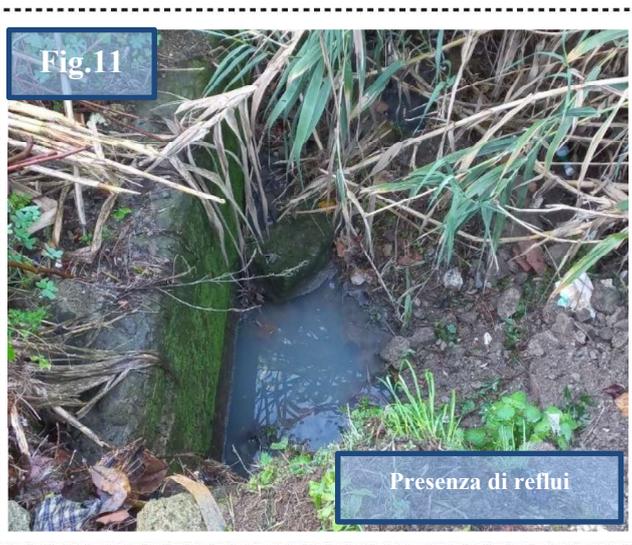
Fig.11

Presenza di reflui

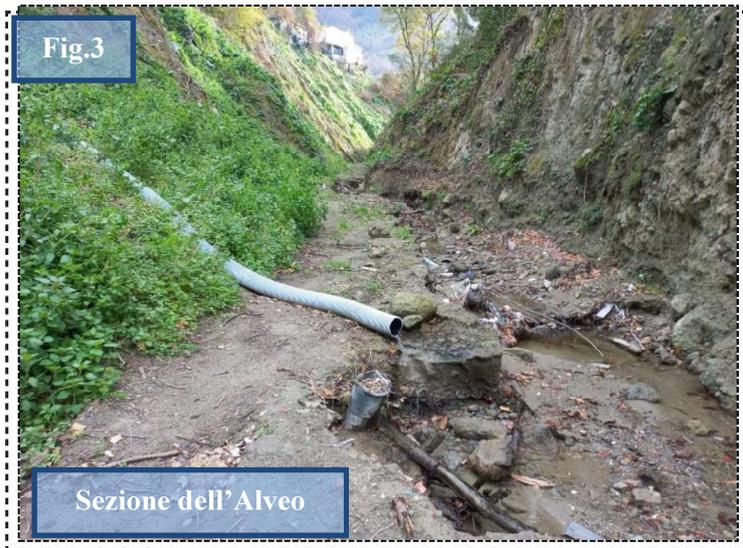
Fig.3

Sezione dell'Alveo
